12. maj 2021

Forfattere: TH, SH, MR

## Asbest-problematikken ved Egholmlinjeføringen

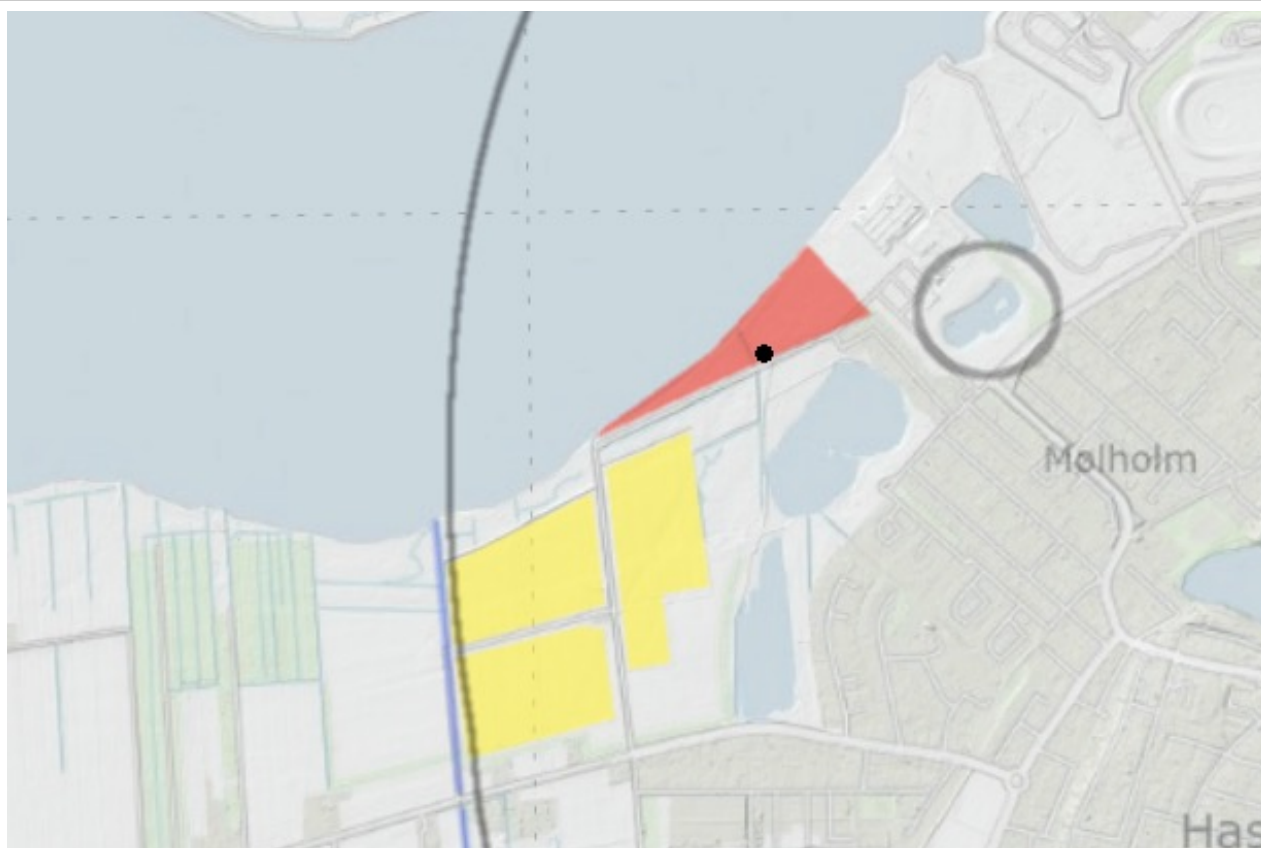
**Figur 1**

Den grå cirkel markerer søen på matrikel 34a som forud for 1976 blev benyttet til opfyld af b.l.a. betonaffald

De lyse gule områder markerer slamdeponi. Det vestlige slamdeponi vest for Hasseris Å har ikke været benyttet de senere år. Hasseris Å er markeret med blå linie. Det rødt markerede område er det opfyldte område med eternit- og siporexaffald. Den sorte plet i dette område repræsenterer en Heliport, som Rambøll i 2015 lavede vurderingen på. Den groft markede gråt fadede linien estimerer Egholmlinjeføringen.

13. oktober 1976 søgte Aalborg Kommune om tilladelse<sup>1</sup> hos Nordjyllands Amtsråd til at foretage opfyldning i Limfjorden *af affaldsprodukter fra Cementfabrikken*. Af ansøgningen fremgår det at en sø nord for Mølholmvej beliggende på matrikel 34a indtil da havde været benyttet til opfyldning. Denne sø er markeret med en grå cirkel i figur 1.

*for at deponere udrådnit slam, ristestof og sand fra renseanlægget på landbrugsarealer vest og sydvest for renseanlægget. Disse landbrugsarealer er markeret med lys gul i figur 1.*

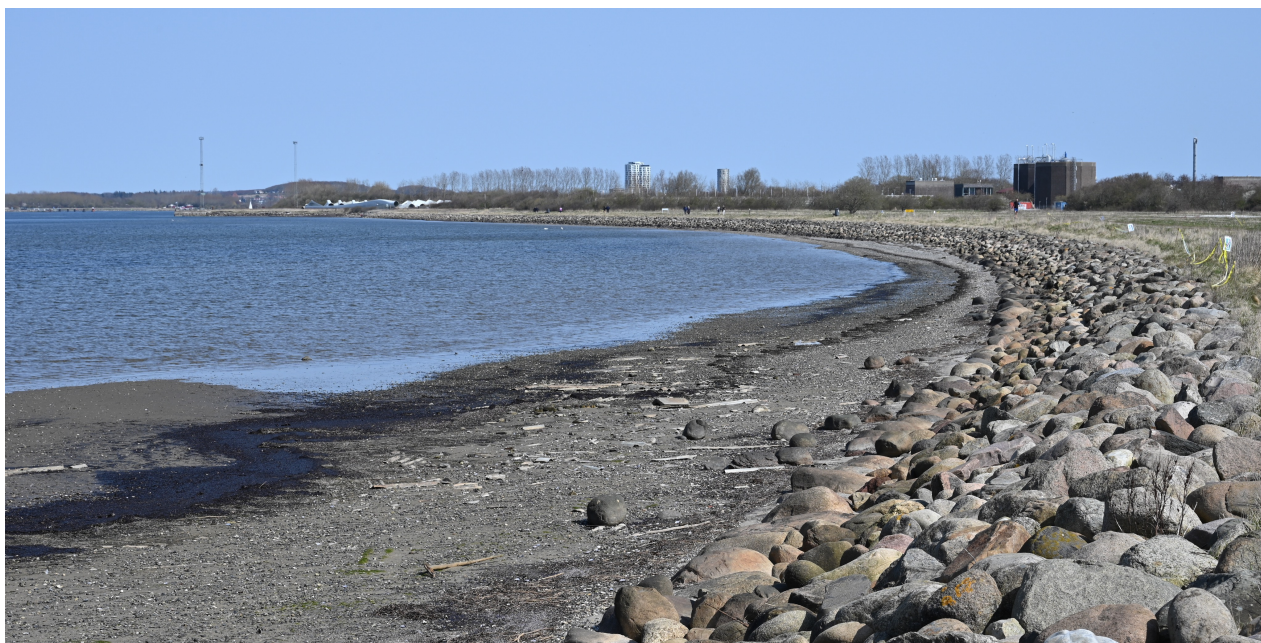
**Figur 6**

Boreprøver<sup>39</sup> påviser at undergrunden under Klosterengen består af lag med variende geologiske profiler af sand, ler og gytje, således at områdets våde beskaffenhed kan have mobiliseret det deponerede materiale ud på søterritoriet under den oprindelige afværgeforanstaltning, som består den dag idag forholdsvis intakt (figur 6).

Eksisterende yderside beklædt med storsten april 2021, bemærk eternit på stranden.

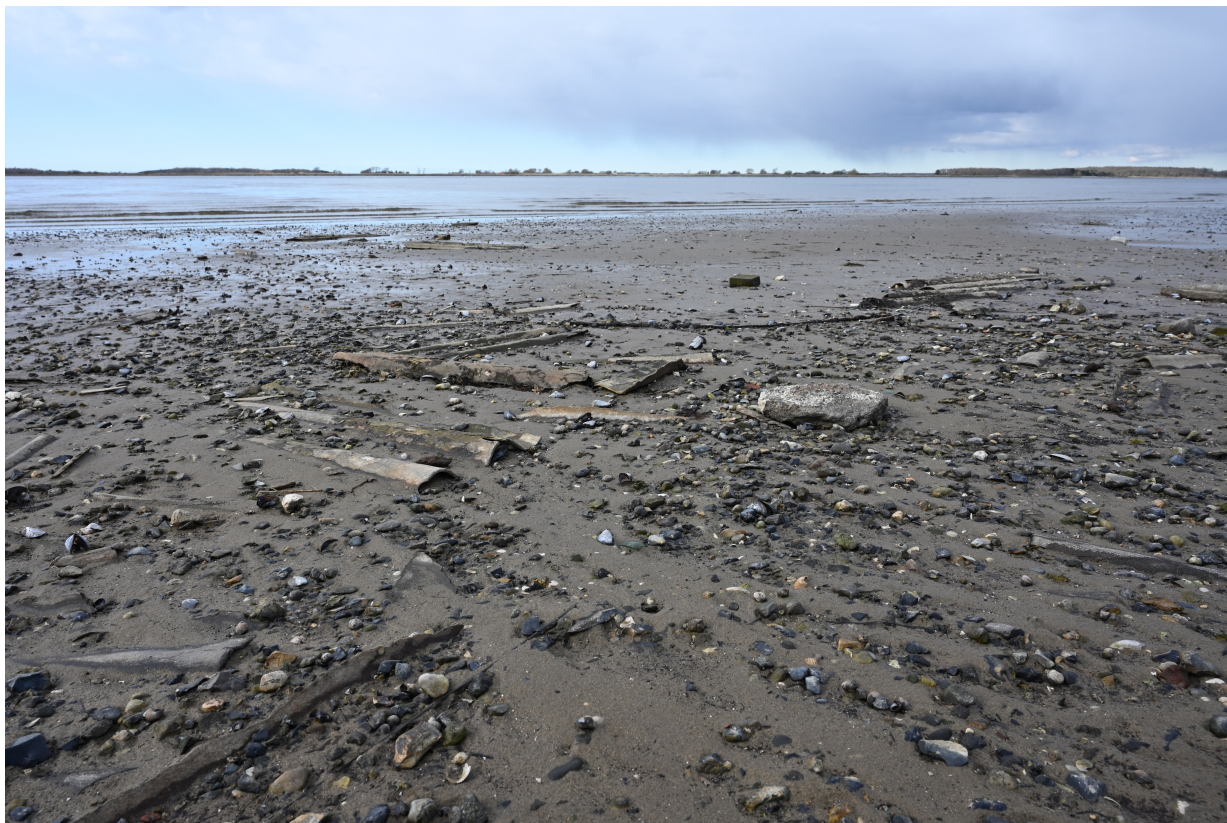
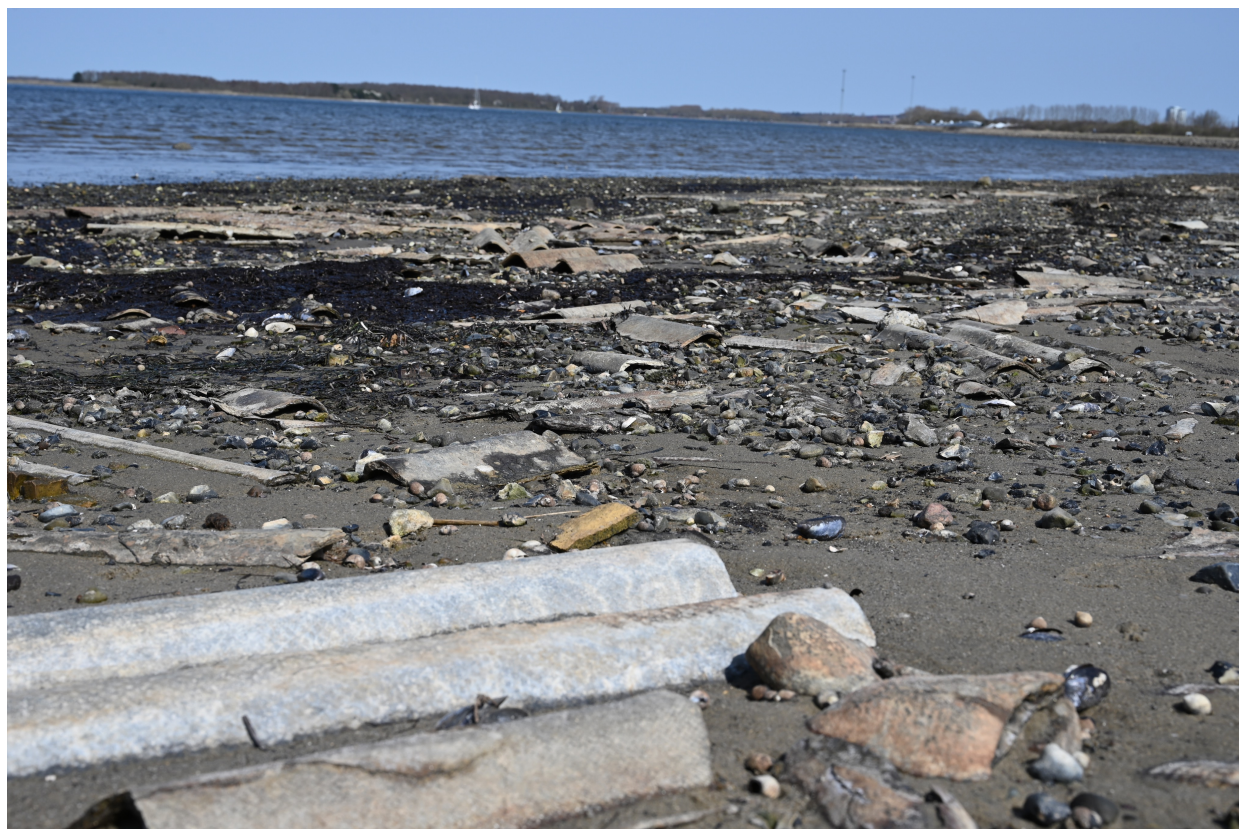
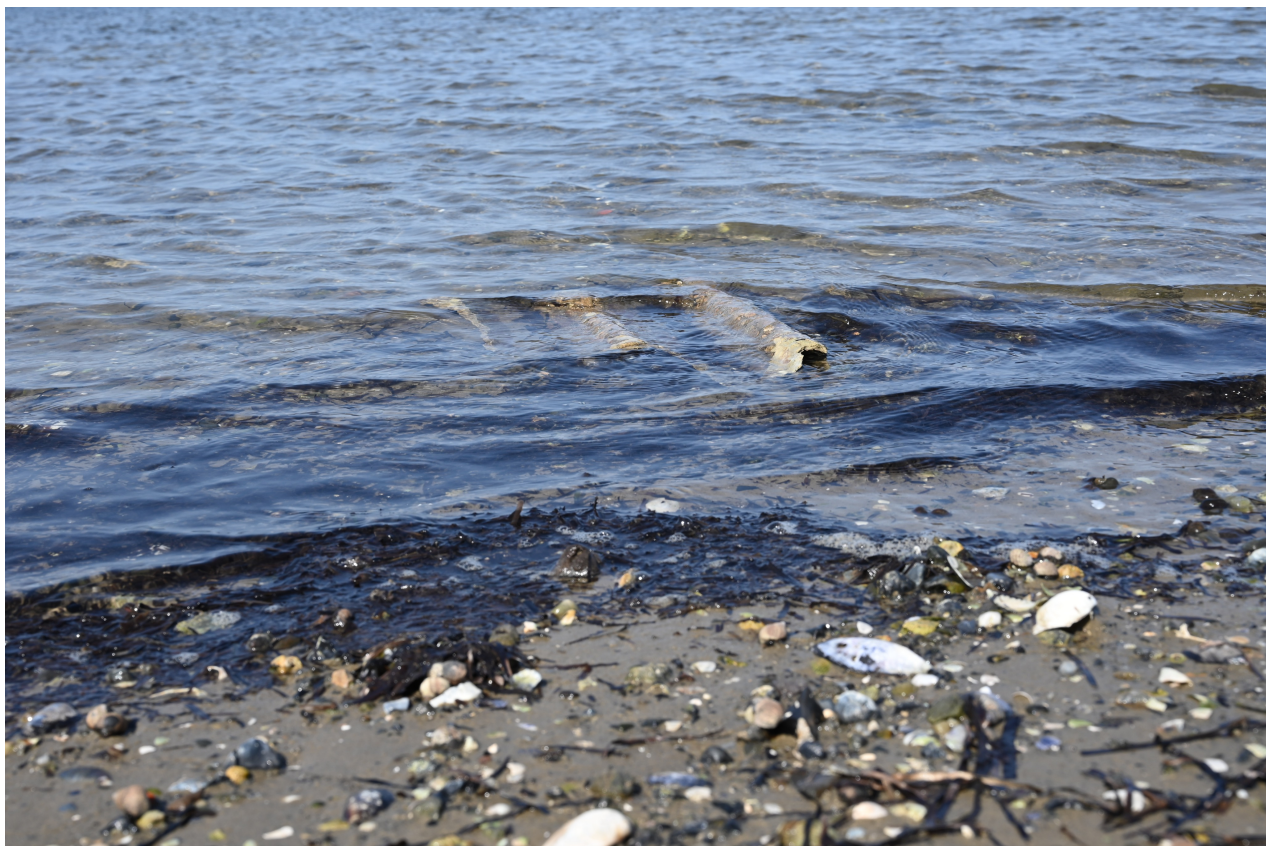
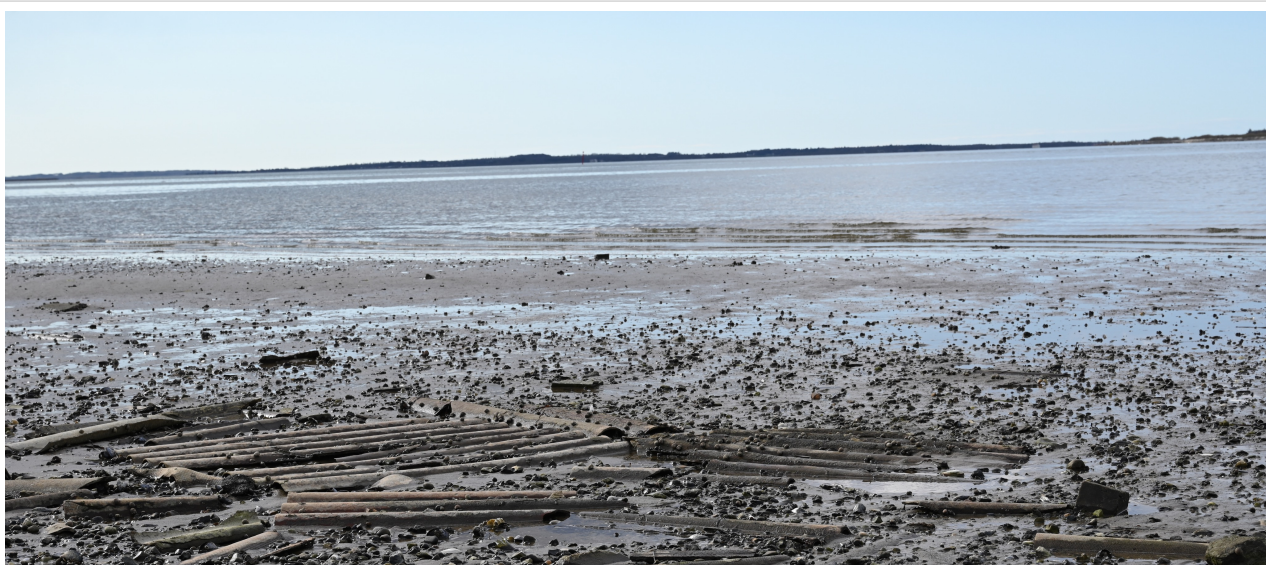
## **Bilag 3**

GeoHav har fået accept fra uvildig part til benyttelse af fotodokumentation fra april 2021 af de faktiske forhold på søterritoriet nord for den eksisterende yderside beklædt med storsten. Ud fra fotodokumentation<sup>40</sup> implementerede afværgeforanstaltninger ikke været tilstrækkelige, hvorfor det formodes at Siporex ligeledes forefindes frit tilgængeligt på stranden.
